# サンウッド浜田山

## 定期アフターサービス 1年目点検報告書

2025 年 11 月

森トラスト・レジデンシャルサービス株式会社

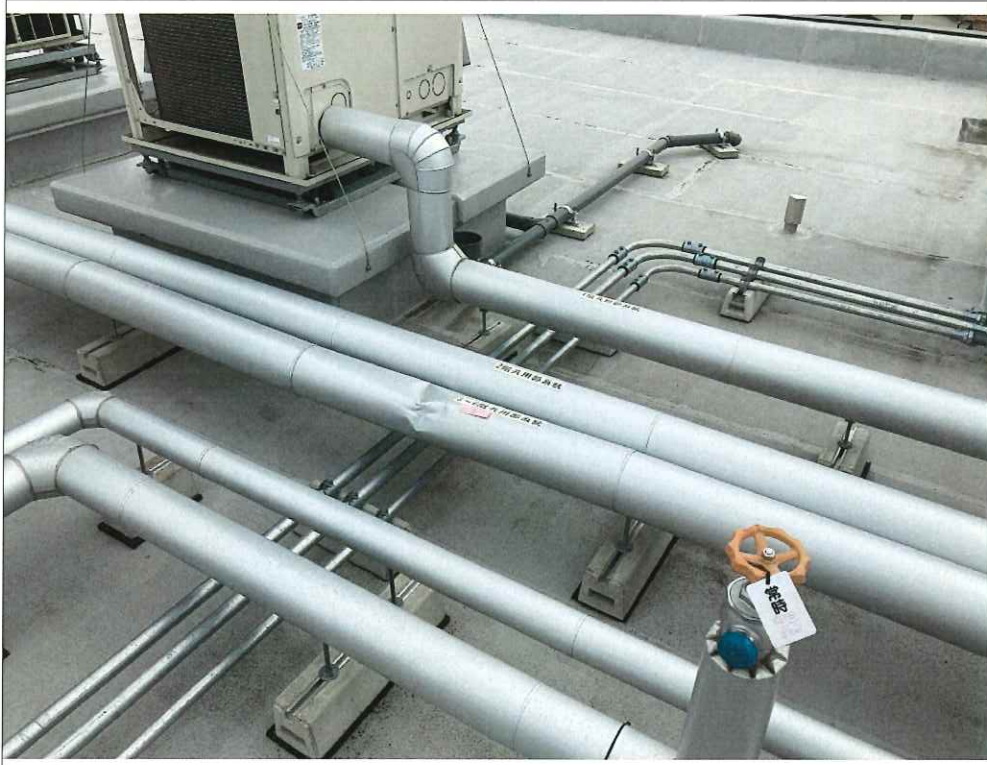
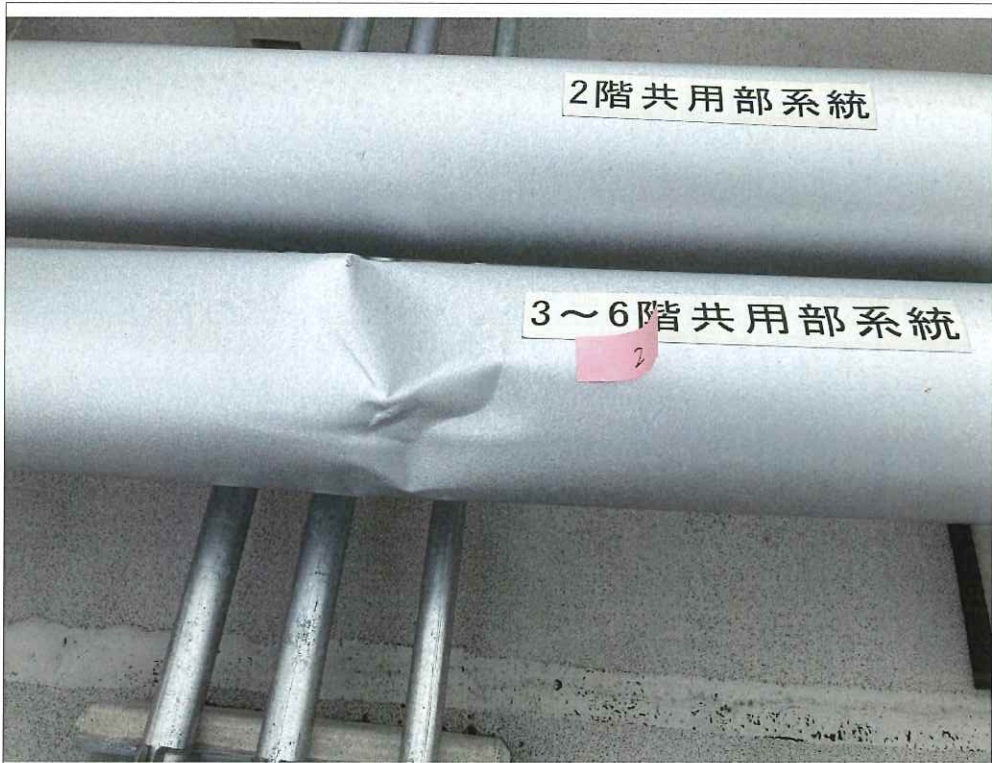
| 工種別工事名 | | | 検査対象項目 | | 有償無償 | | 完了状況 | 図面添付 (縮小版等) |
|---|---|---|---|---|---|---|---|---|
| 2 | 室外機配管 | ラッキング | 凹み | ラッキング交換 | 見積提出 | ○ | | |

2 ラッキングへこみ

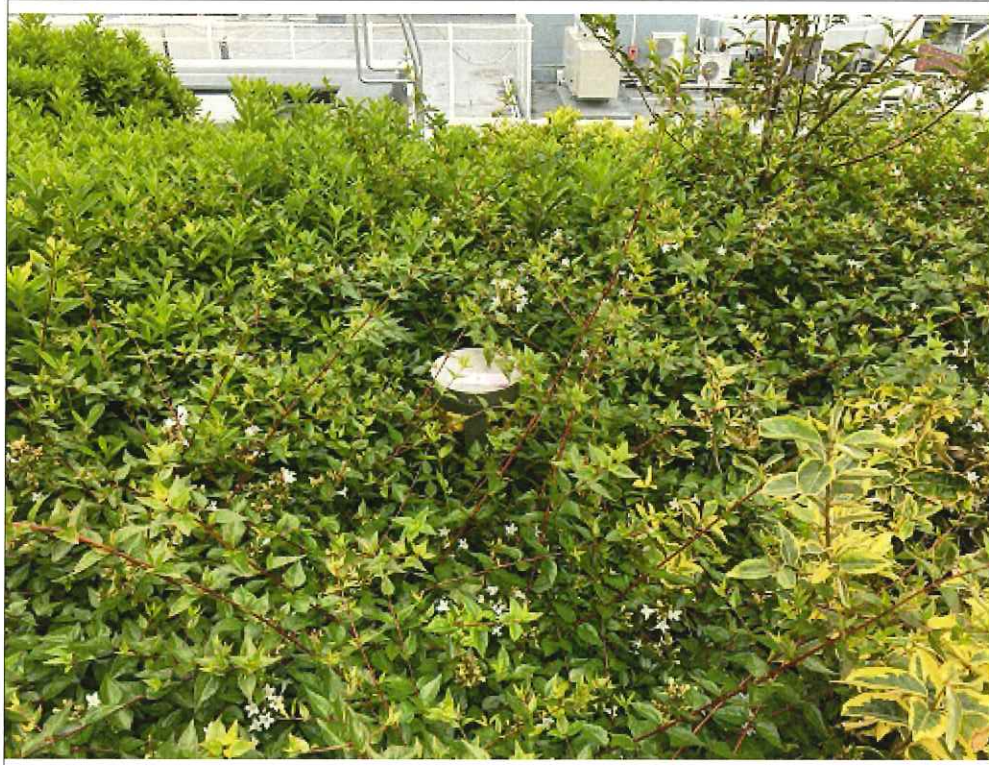
3 照明が昼でも点灯

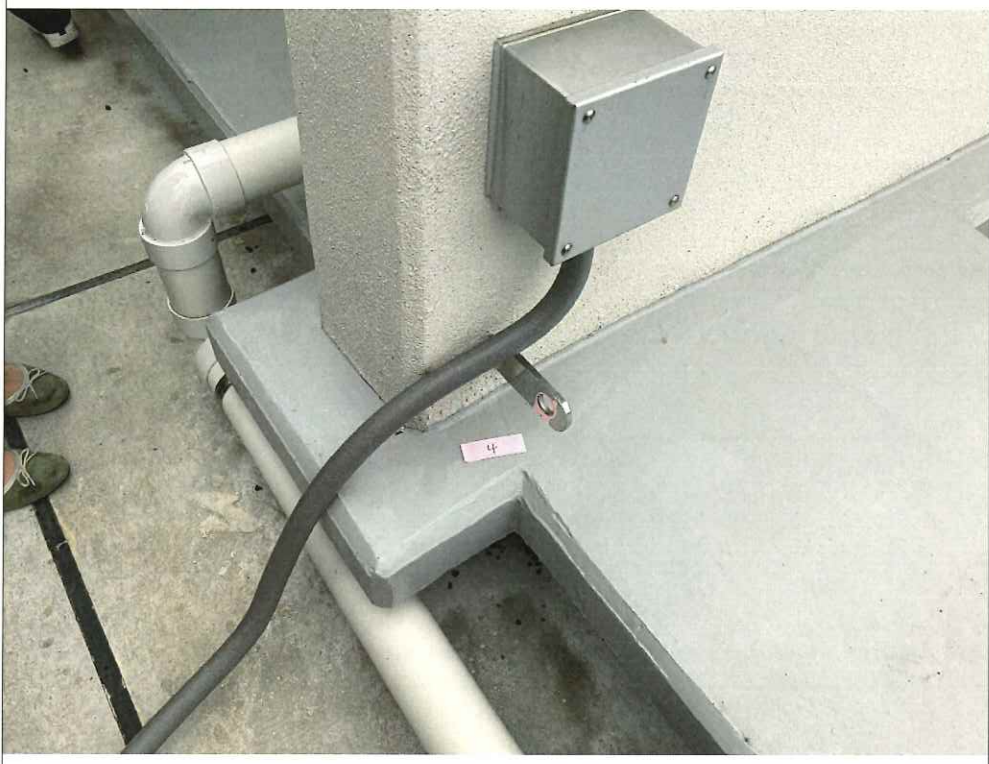
4 電気配管 壁にこすれる

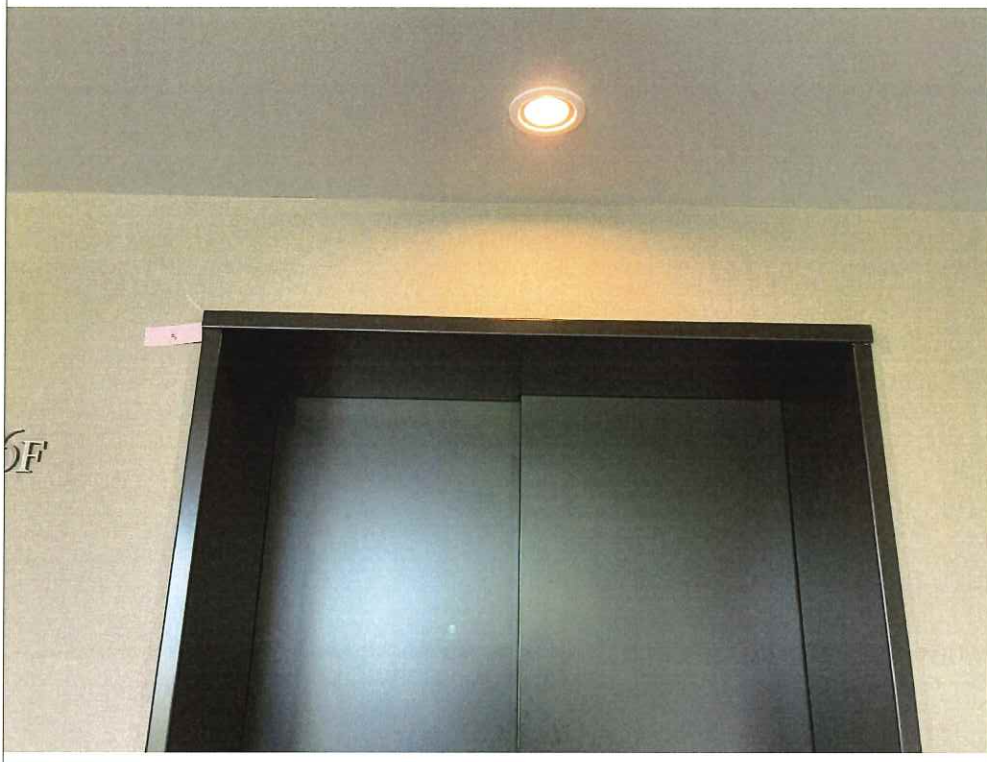
5 加浮き

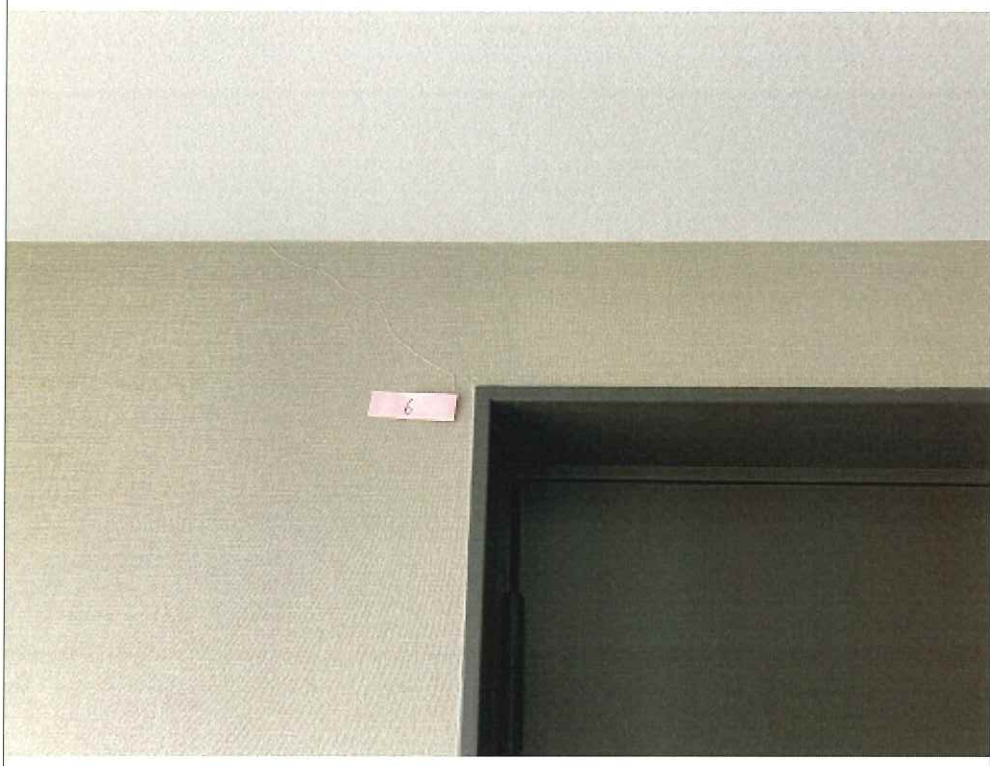
6 トランクルーム枠上 クロス浮き

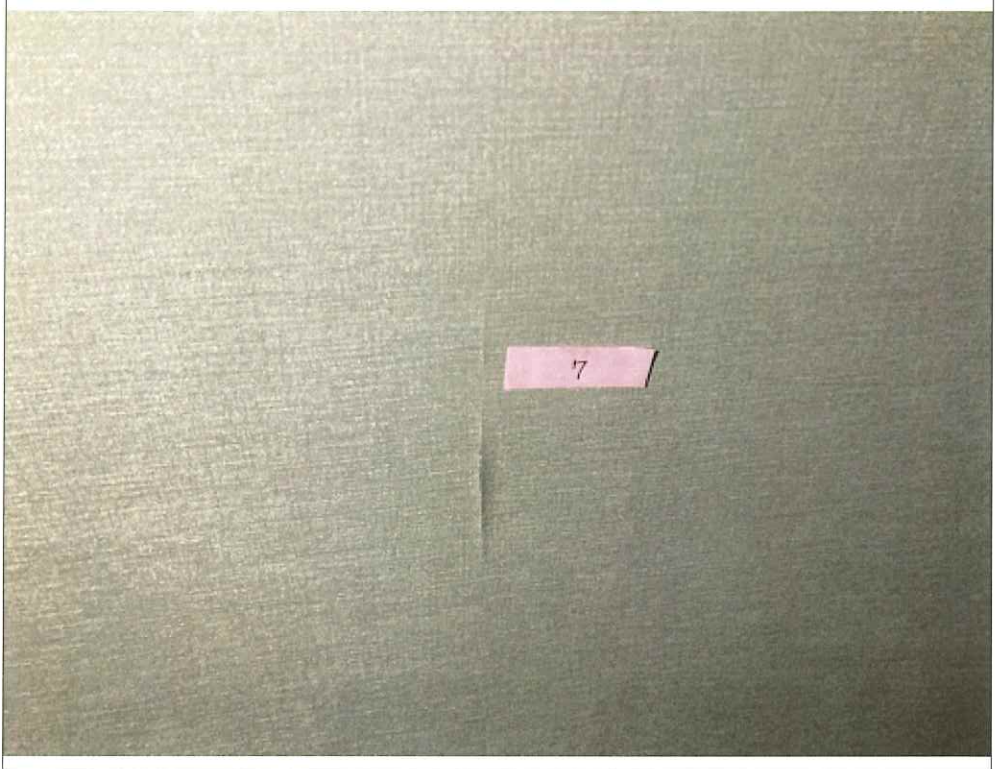
| タイトル | 7 加スジョイント部 浮き |

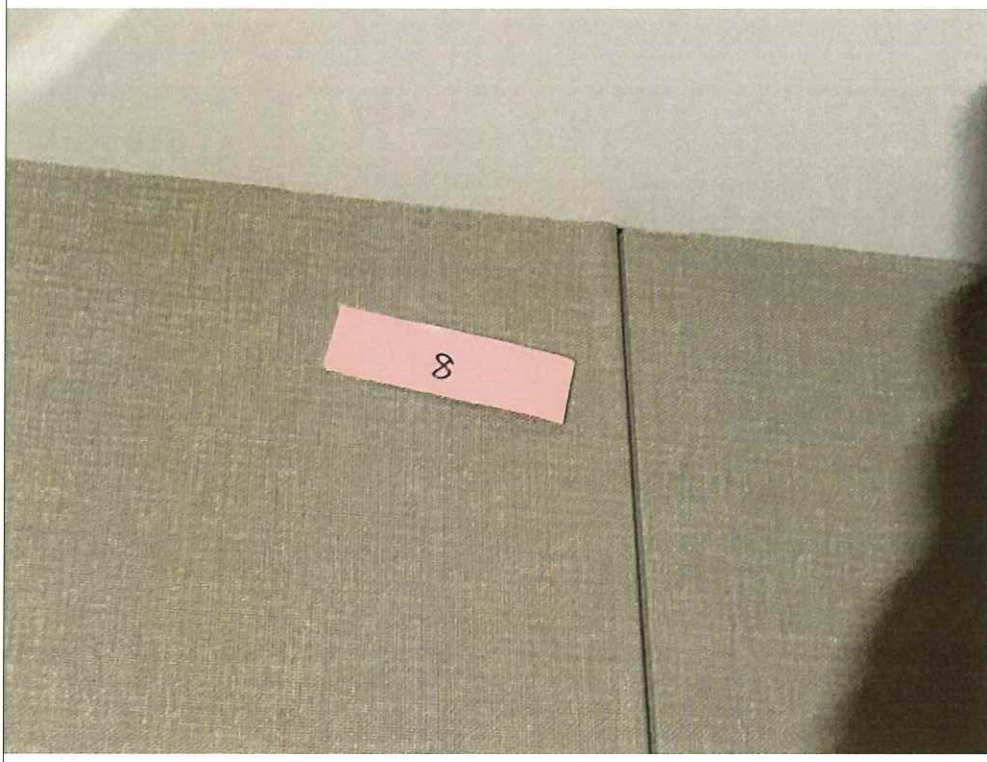
| タイトル | 8 壁ハット目地浮き |

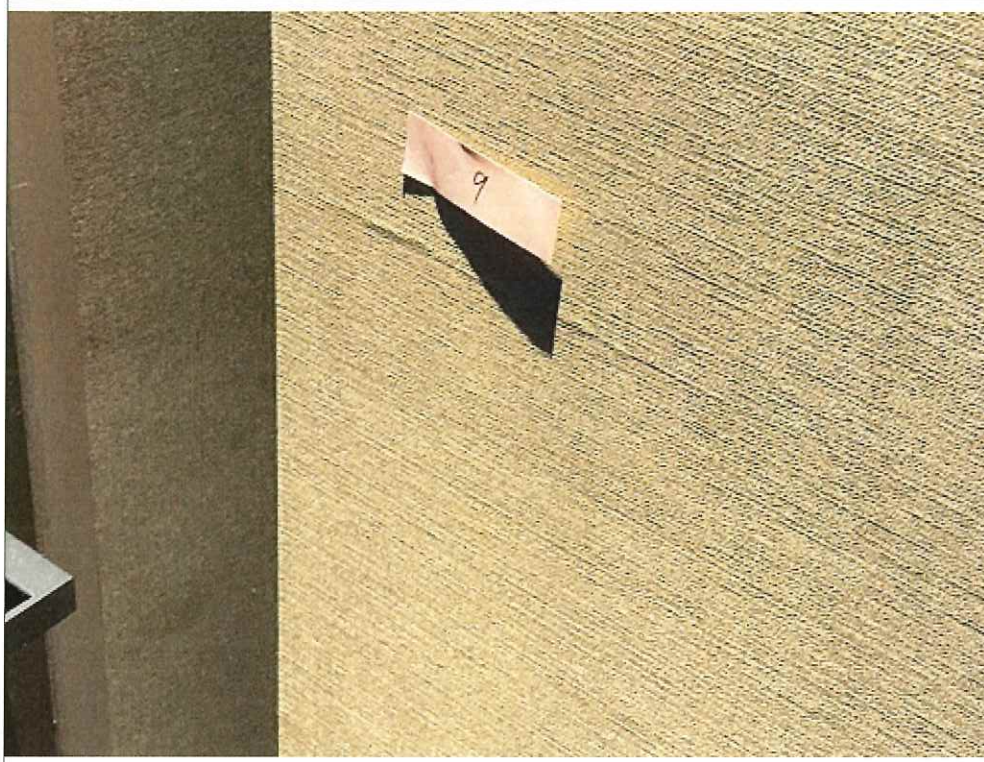
9 ポートジョイント部浮き

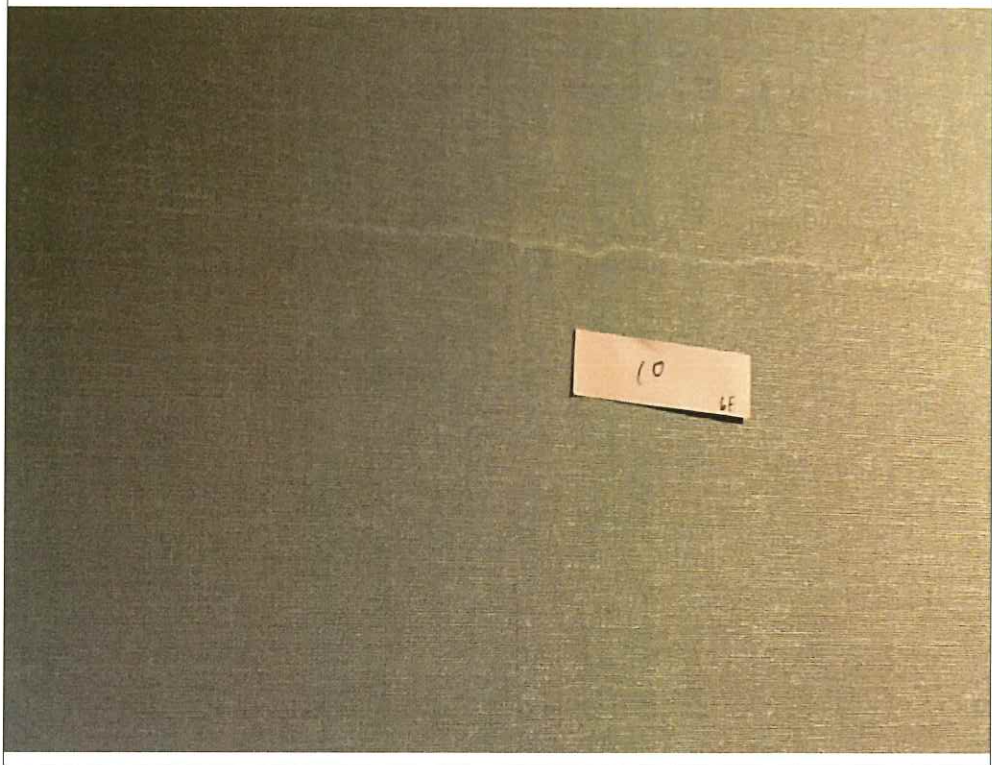
10 壁ボードジョイント浮き

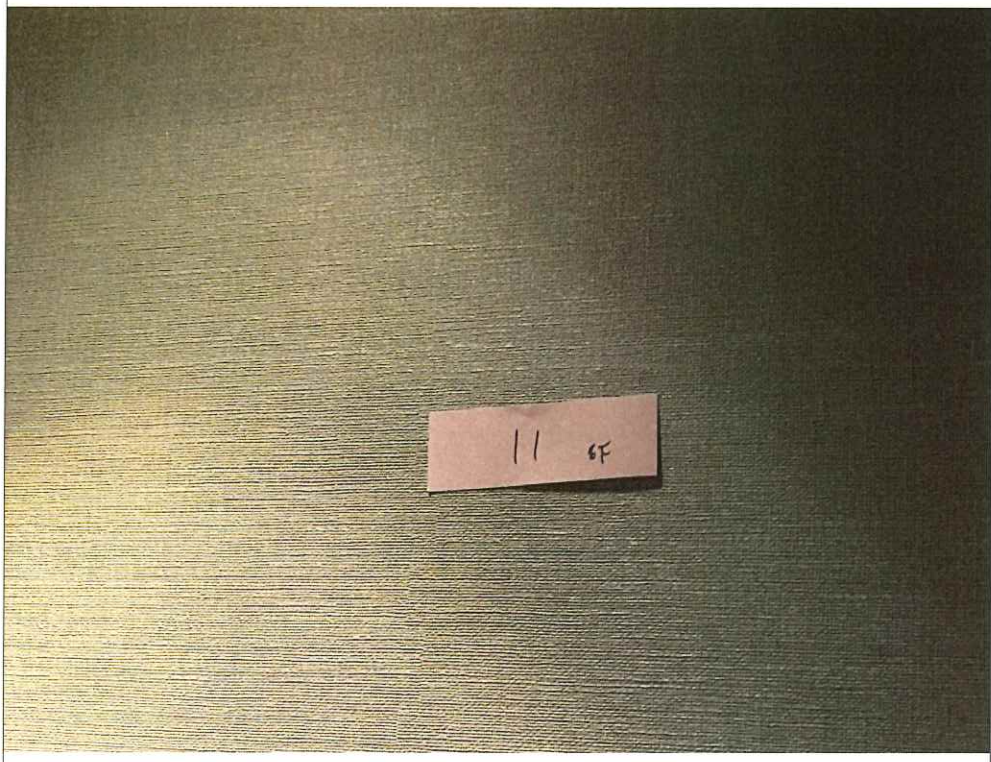
| タイトル | 1 1 壁ボードジョイント浮き |

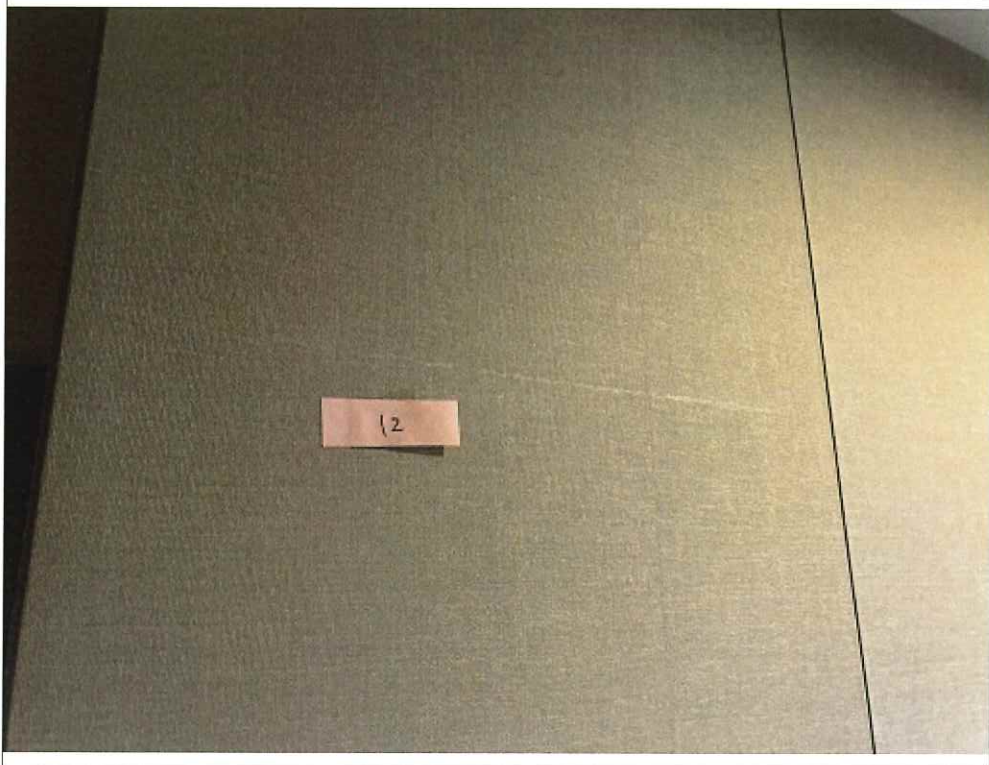
| タイトル | 1 2 ボードジョイント部が浮き |

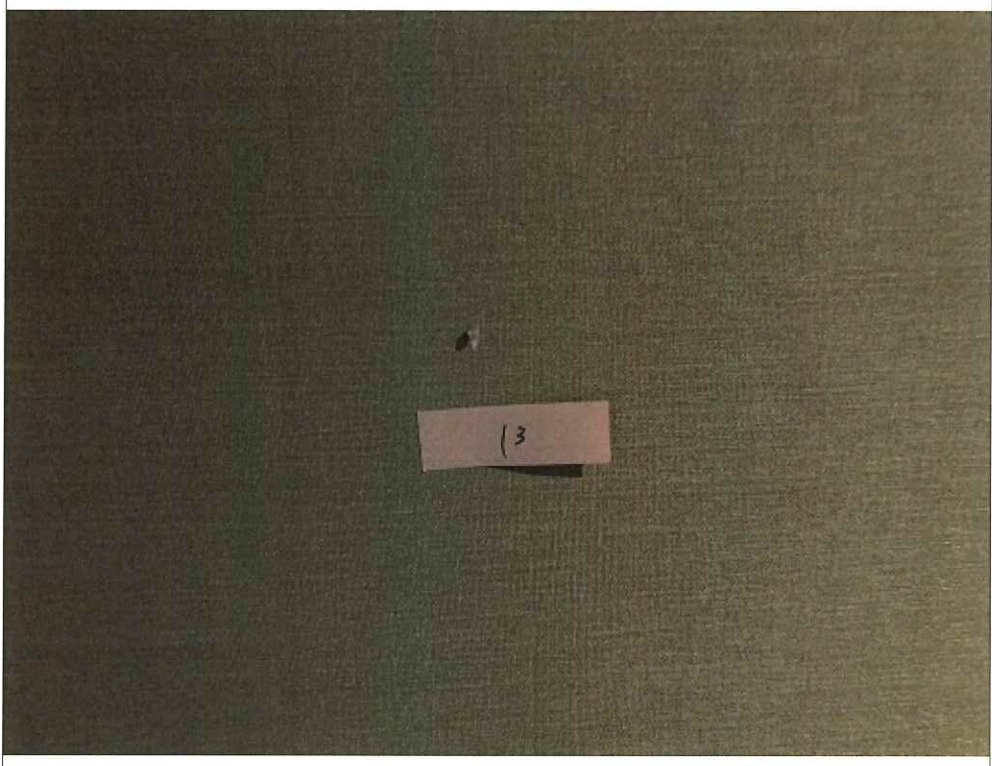
| タイトル | 13 知傷 |

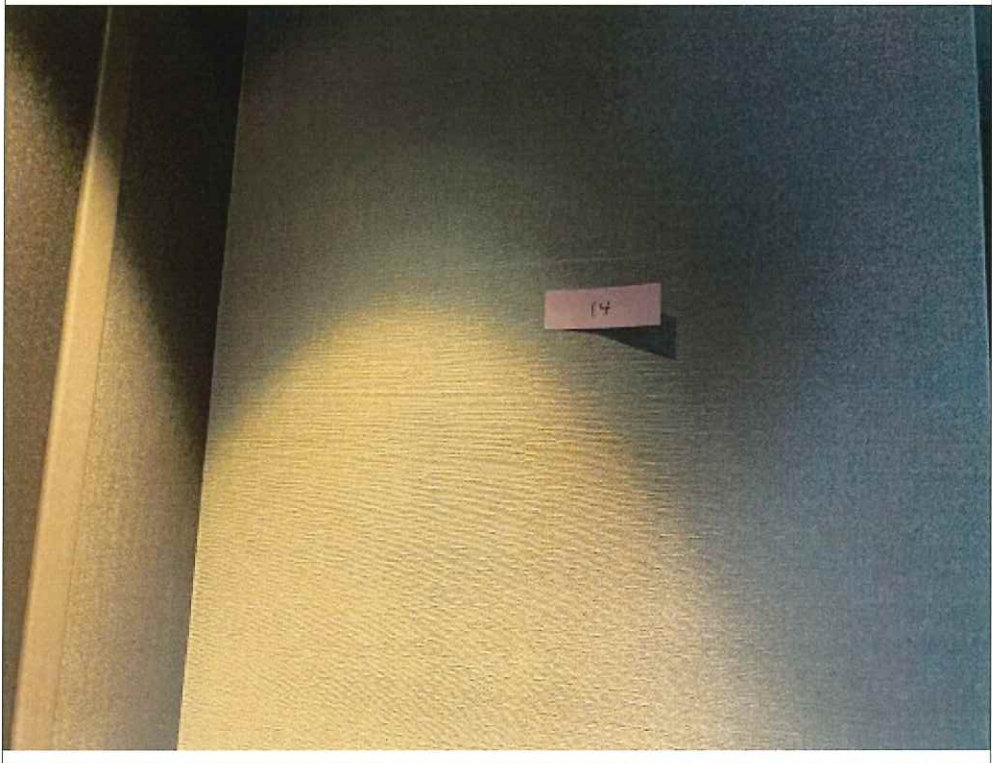
| タイトル | 1 4 ボードジョイント部が浮き |

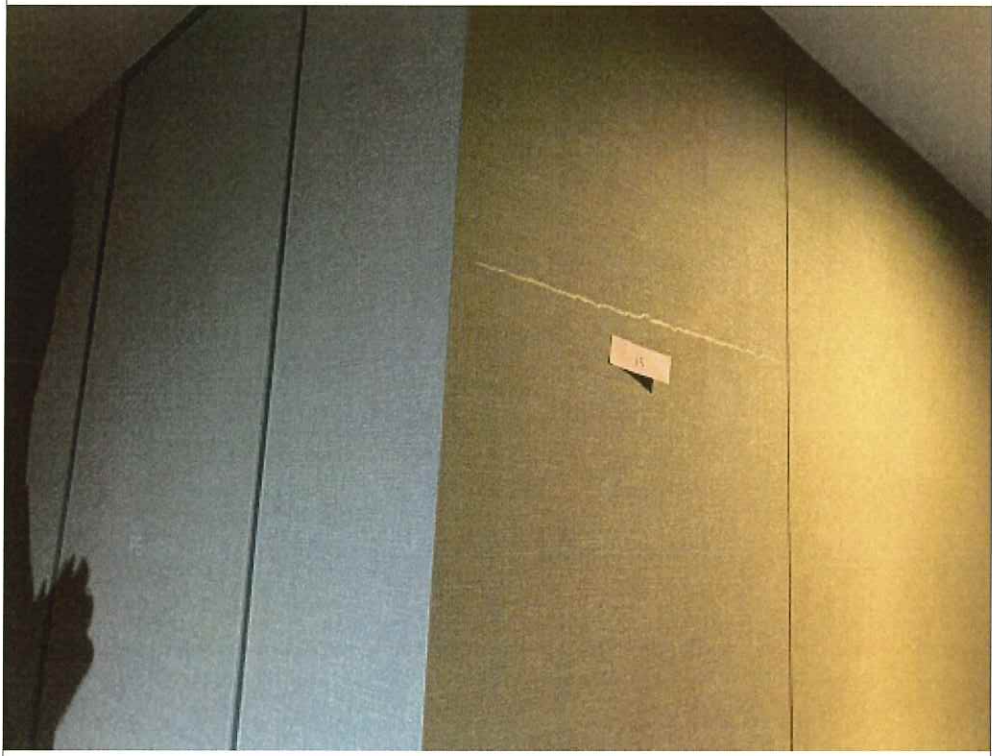
15 ボードジョイント部が浮き

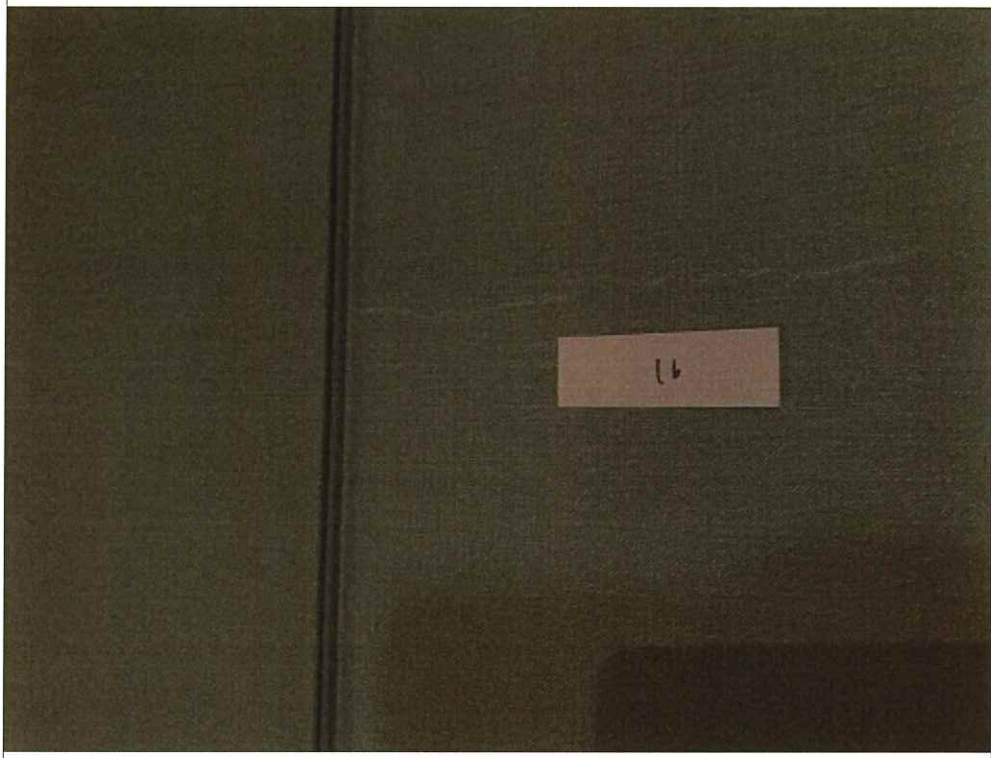
| タイトル | 16 ポートジョイント部加工浮き |

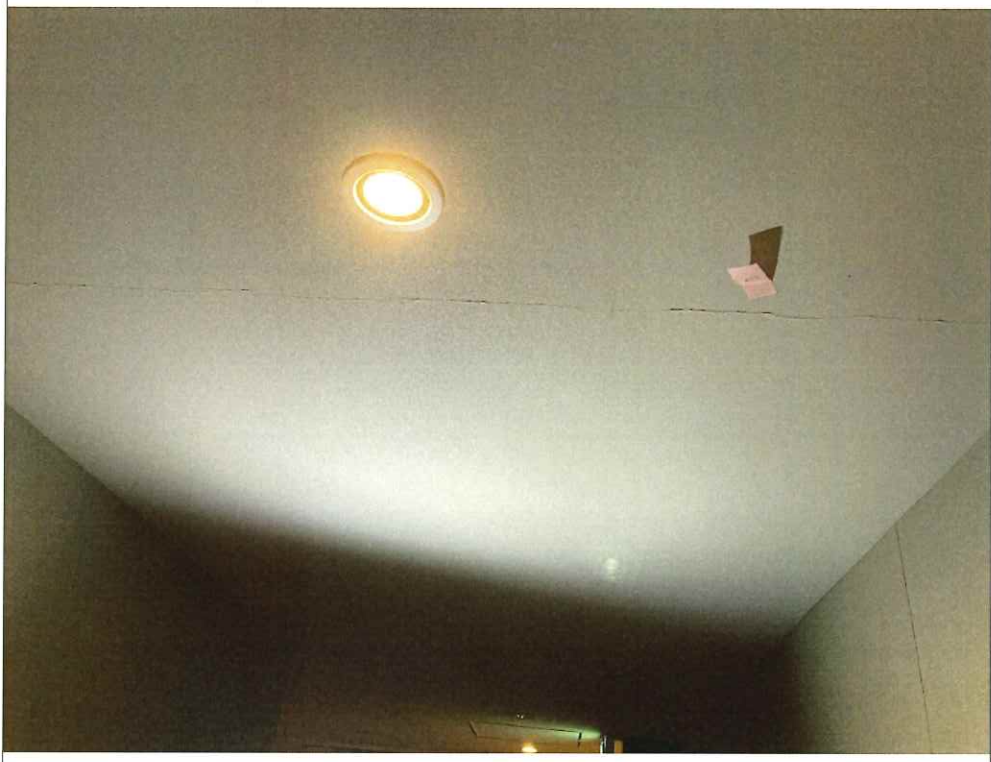
| タイトル | 17 天井ボードジョイント部が剥ひび割れ |

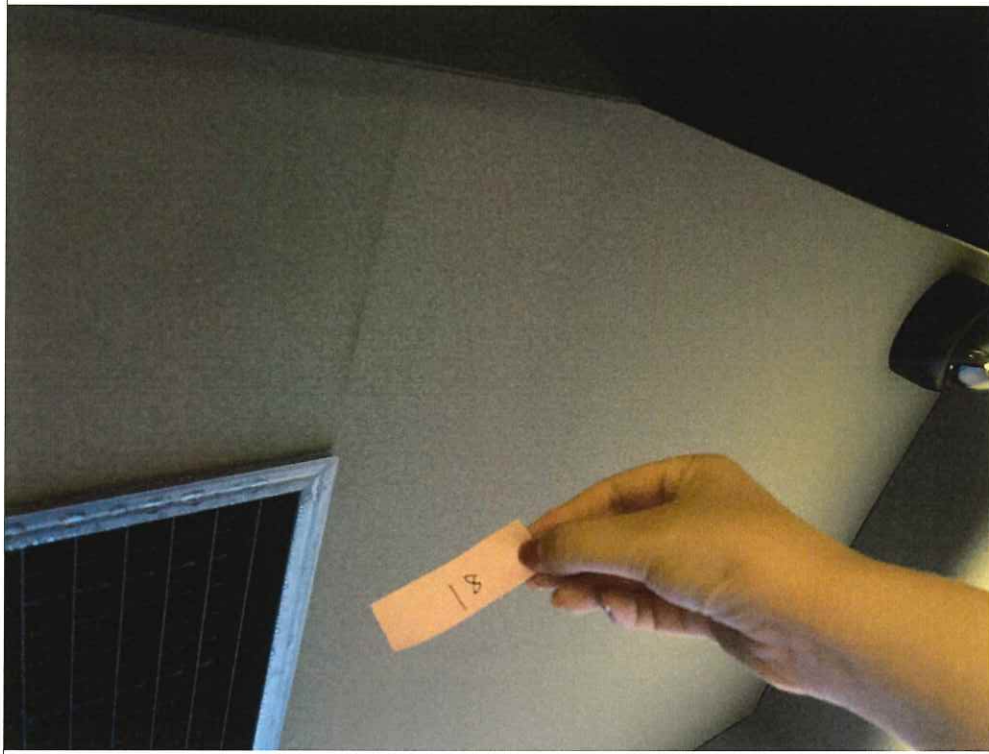
18 メールコーナー天井が浮き

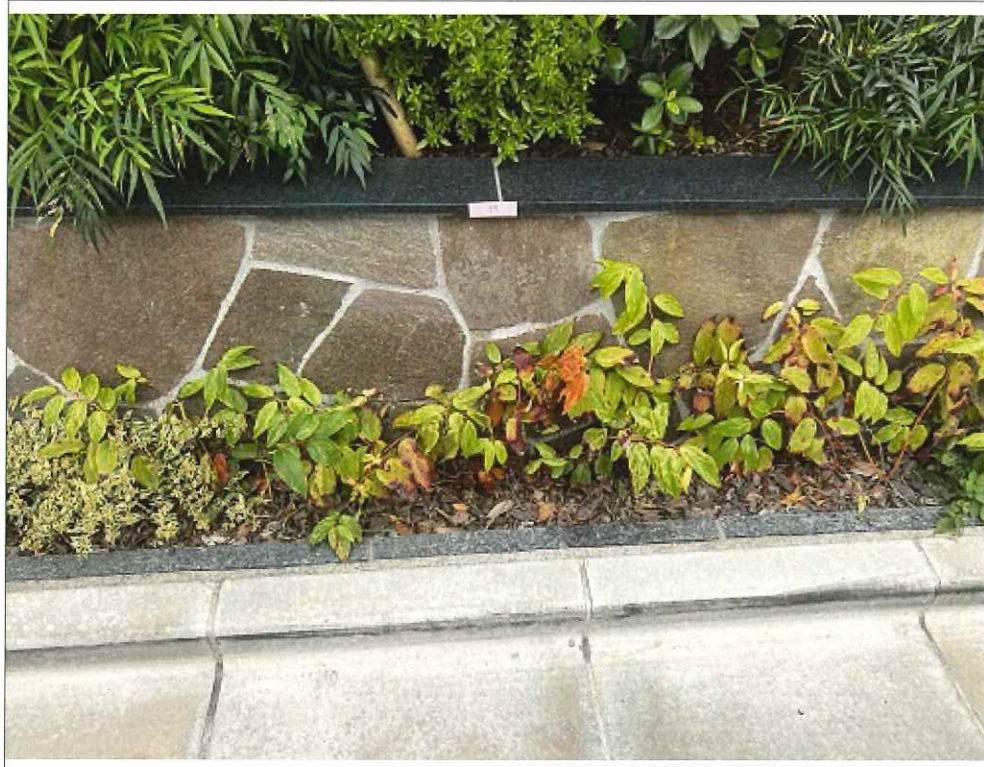
19 植栽枯れ

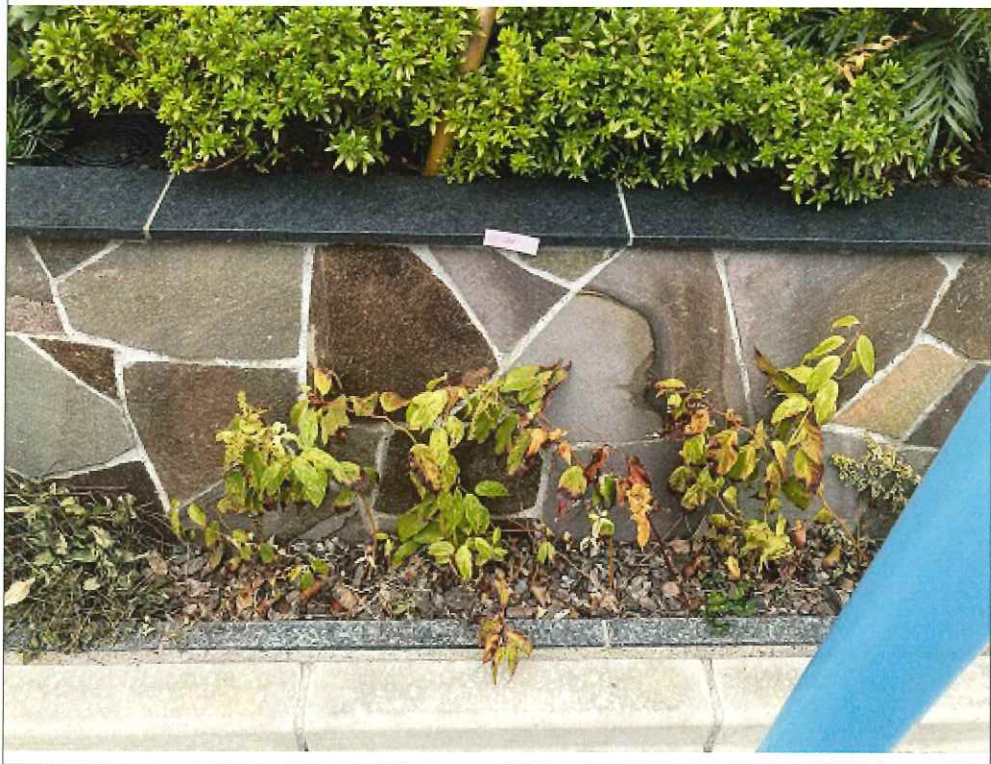
20 植栽枯れ

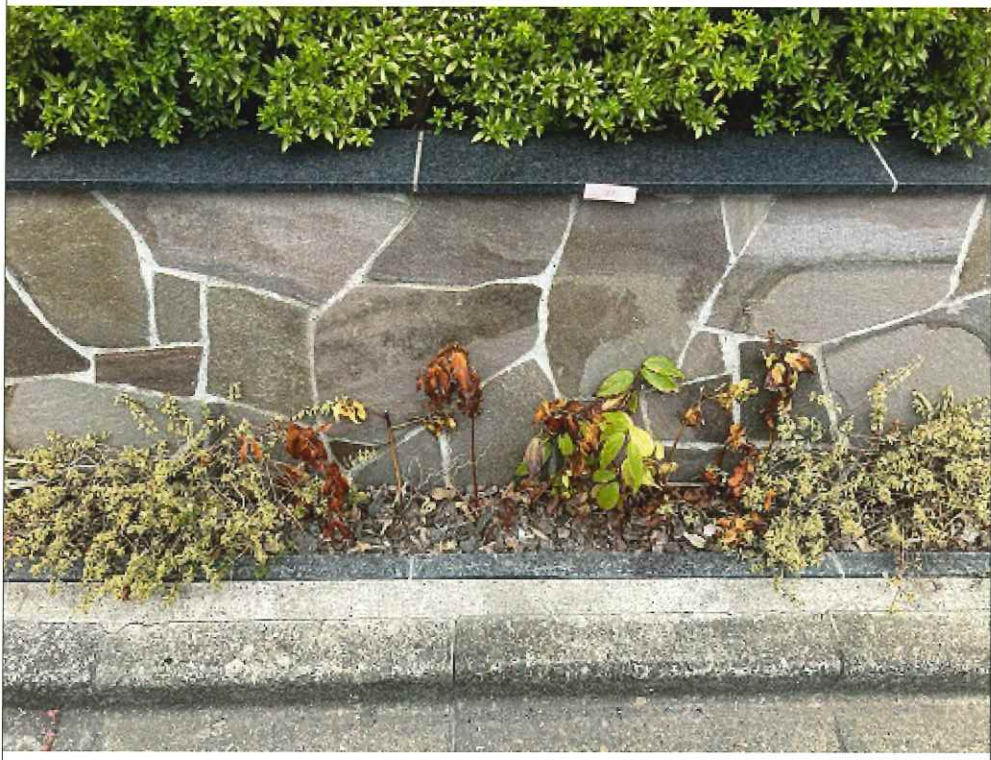
2 1 植栽枯れ

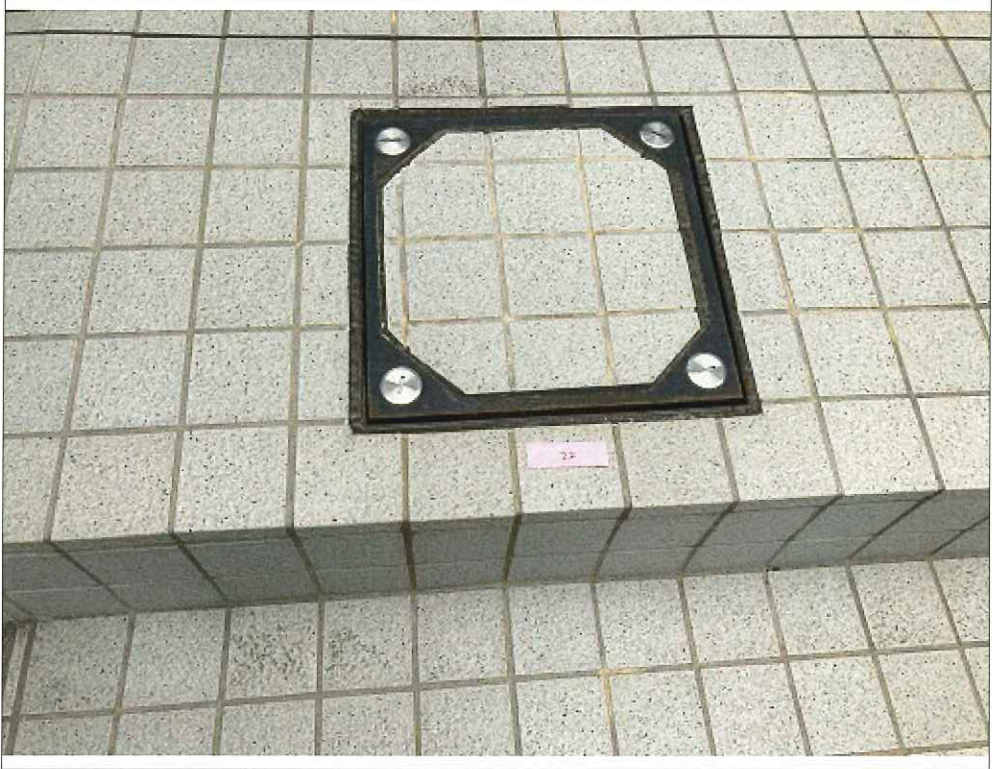
| タイトル | 2 2 点検口鏝 |

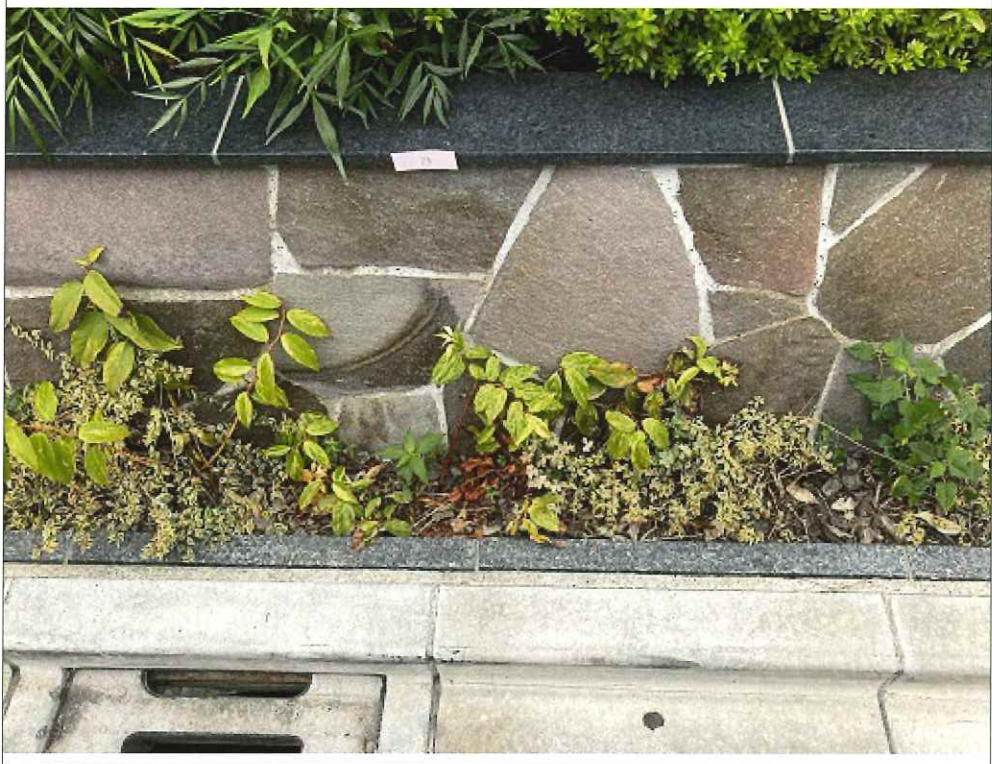
2 3 植栽枯れ

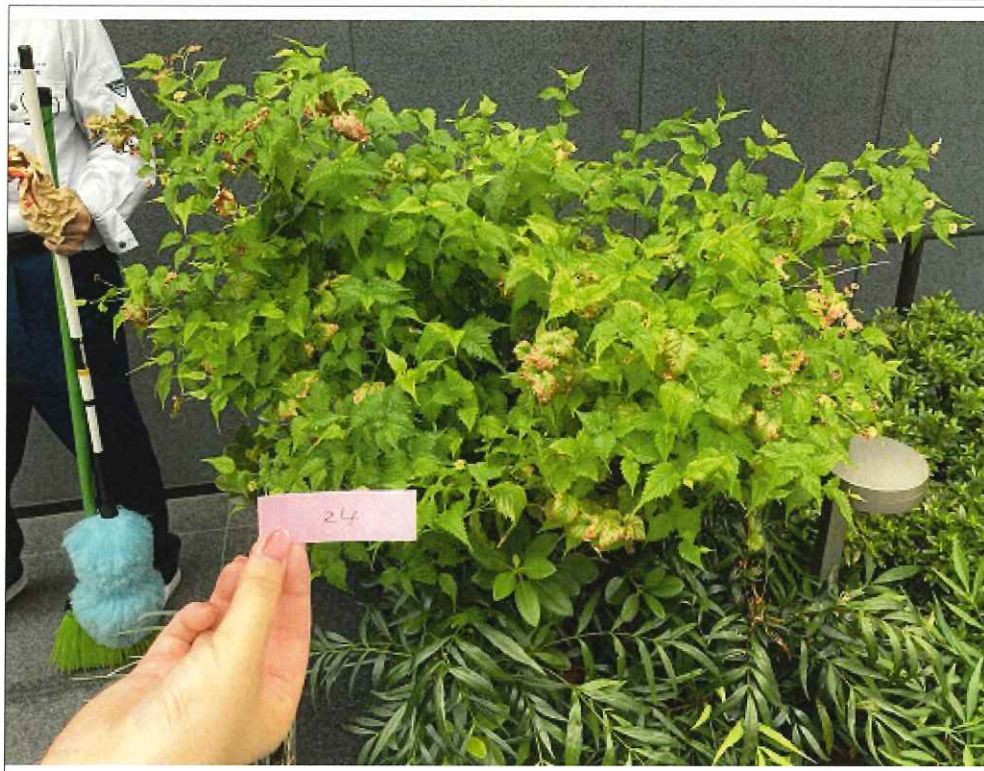
24 雑草ではありません

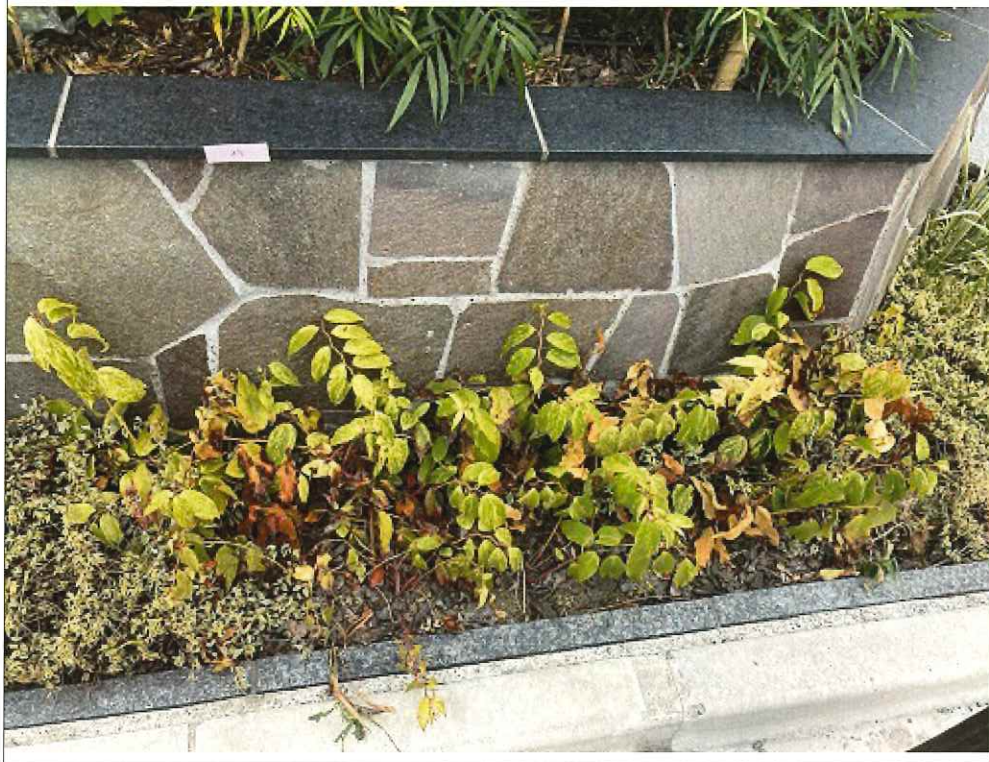
2 5 植栽枯れ

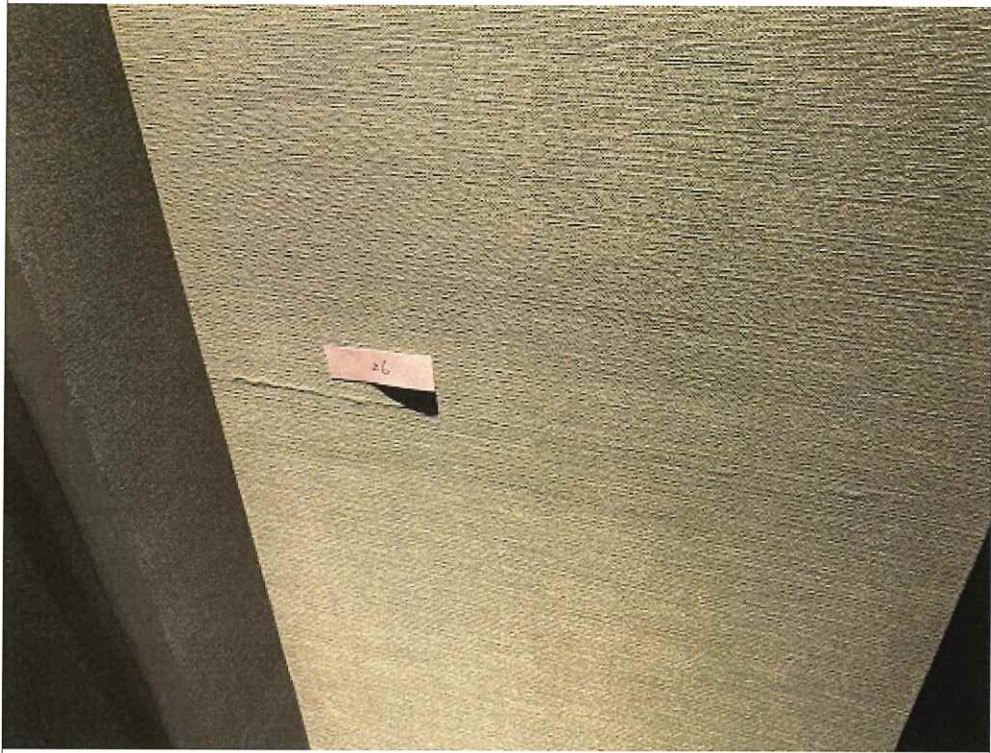
26 ボードジョイント浮き

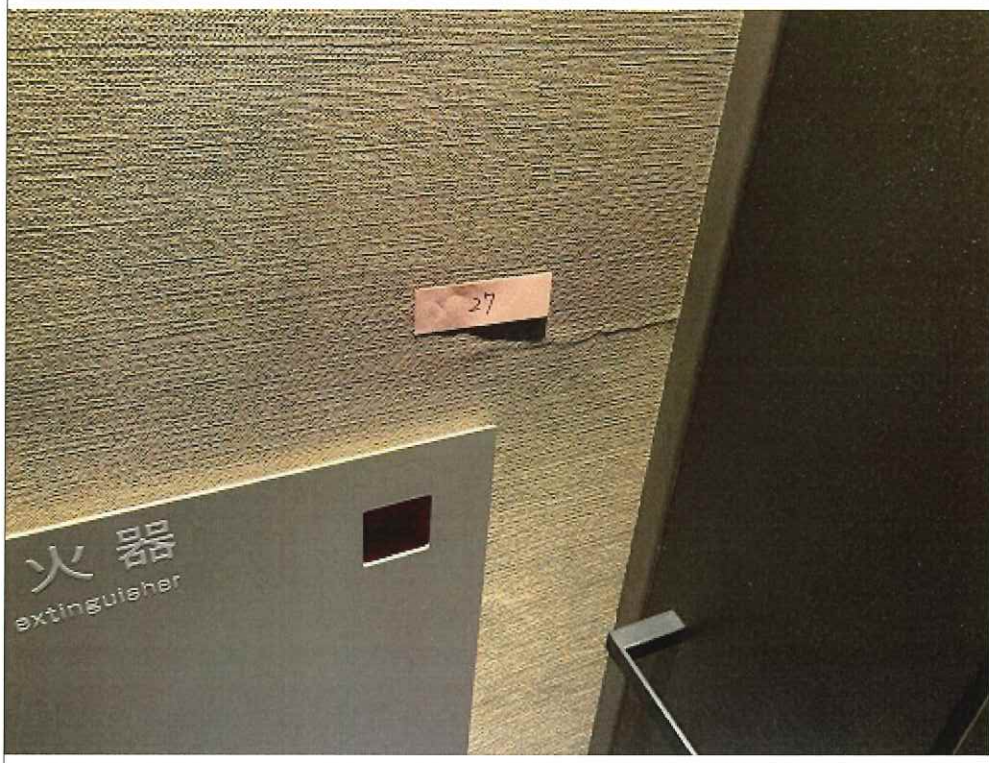
27 ボードジョイント部浮き

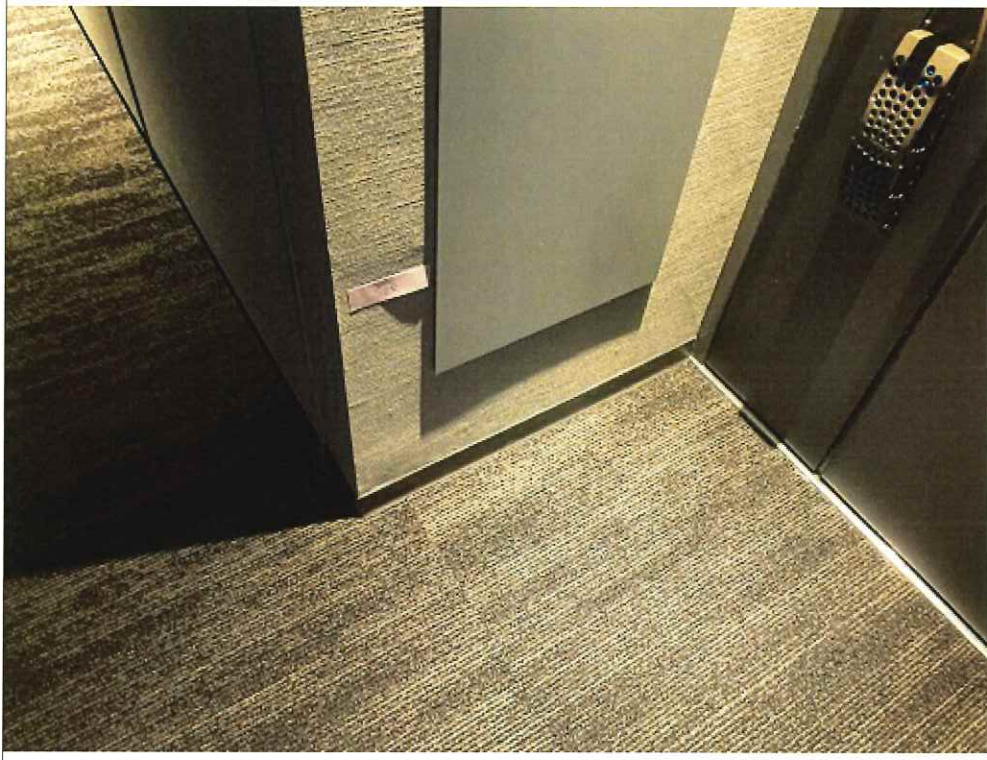
28 ホード ジョイント部浮き

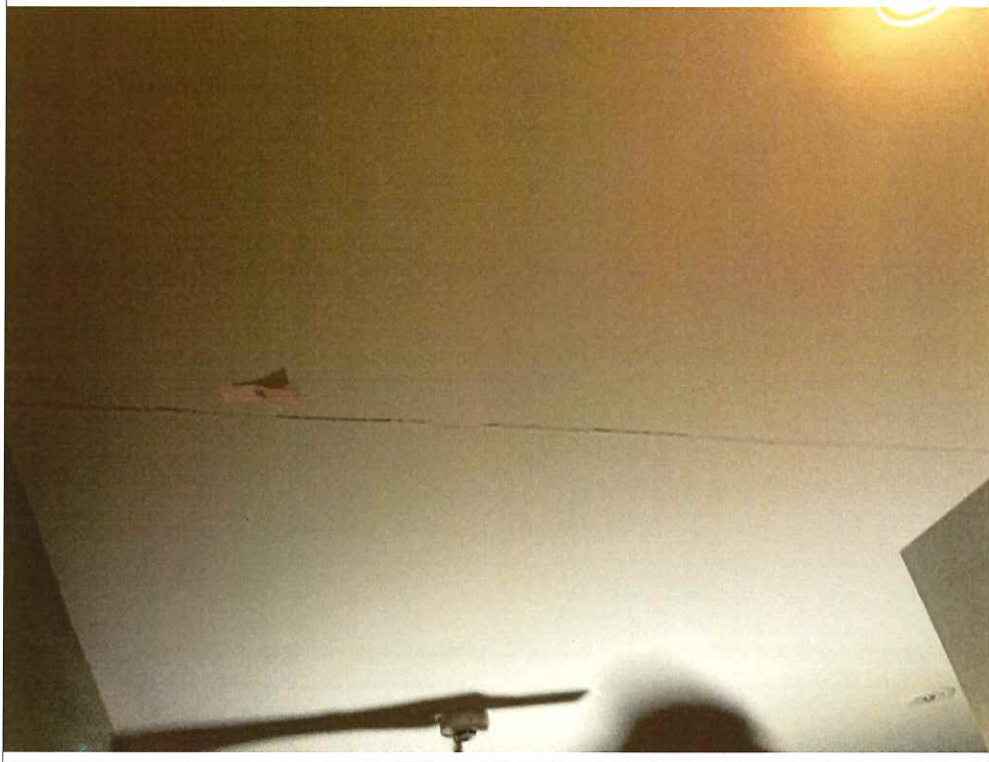
30 天井 ボード ジョイント部が浮き

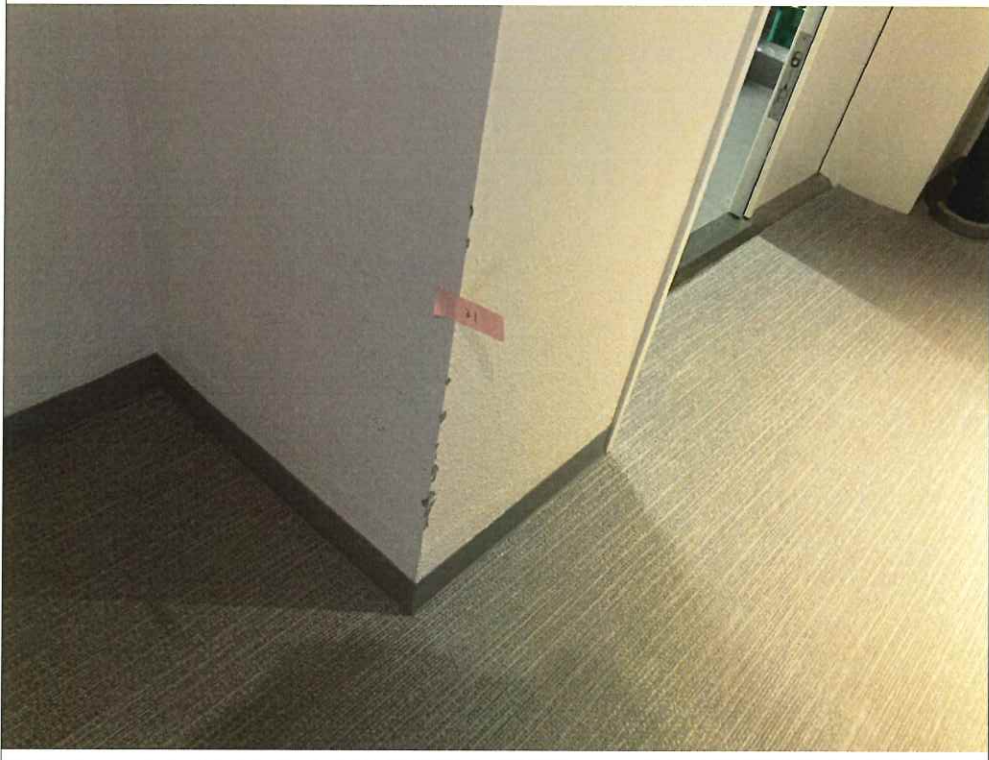
3 1 壁 角剥がれ
