# サンウッド浜田山

## 定期アフターサービス 1年目点検報告書

2025 年 11 月

森トラスト・レジデンシャルサービス株式会社

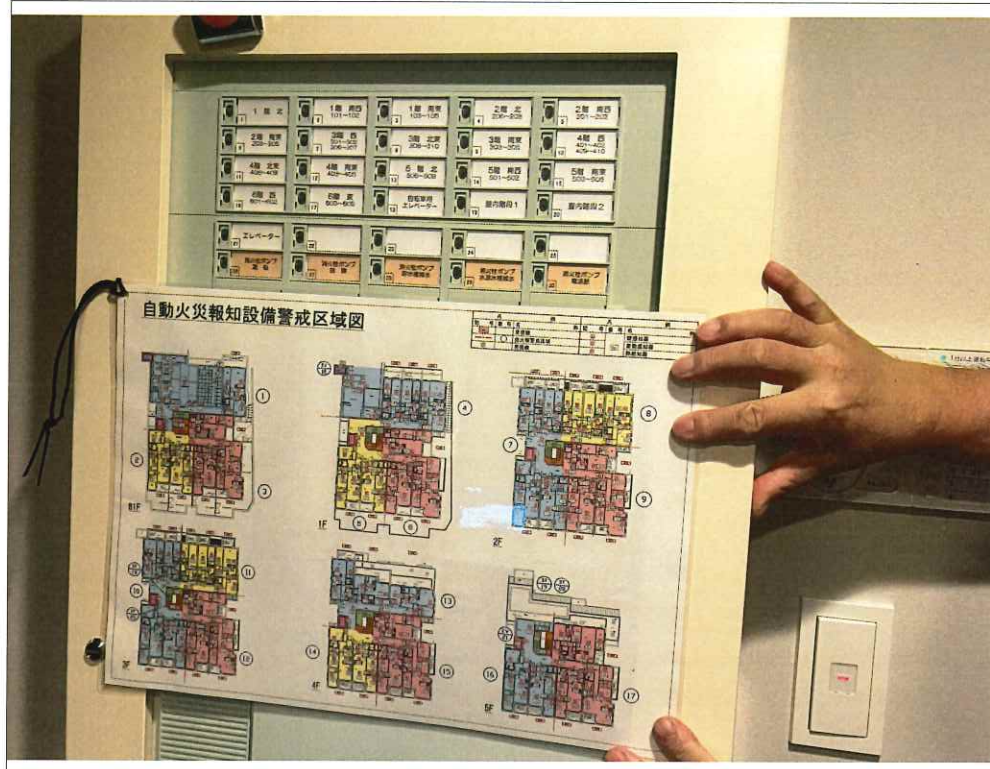
※3 警報盤と図面の階数が違う

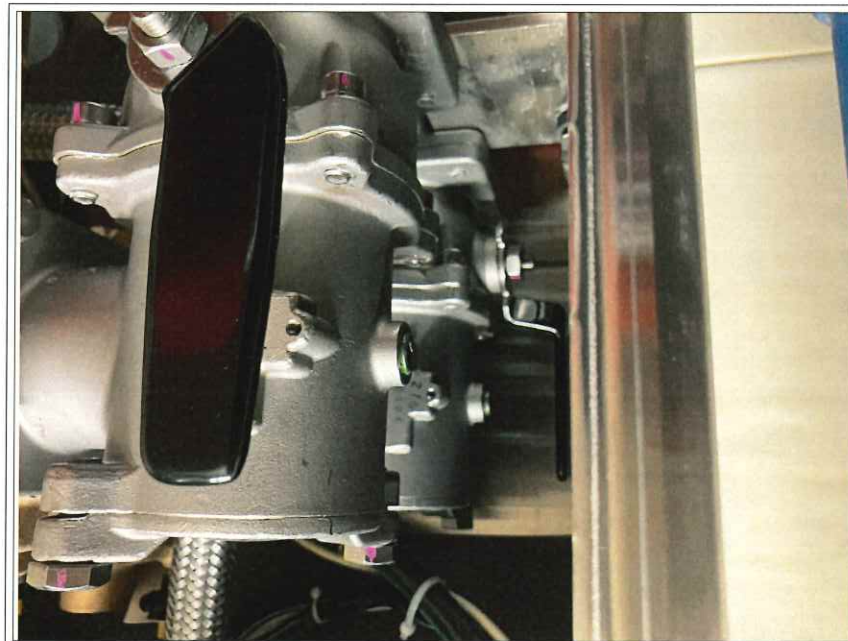
| タイトル | ※4 ポンプの錆 |

| タイトル | ※4 ポンプの錆 ⇒ 部品交換 |

| タイトル | ※4 ポンプの錆 ⇒ 交換部品 |
