# サンウッド浜田山

## 定期アフターサービス 1年目点検報告書

2025 年 11 月

森トラスト・レジデンシャルサービス株式会社

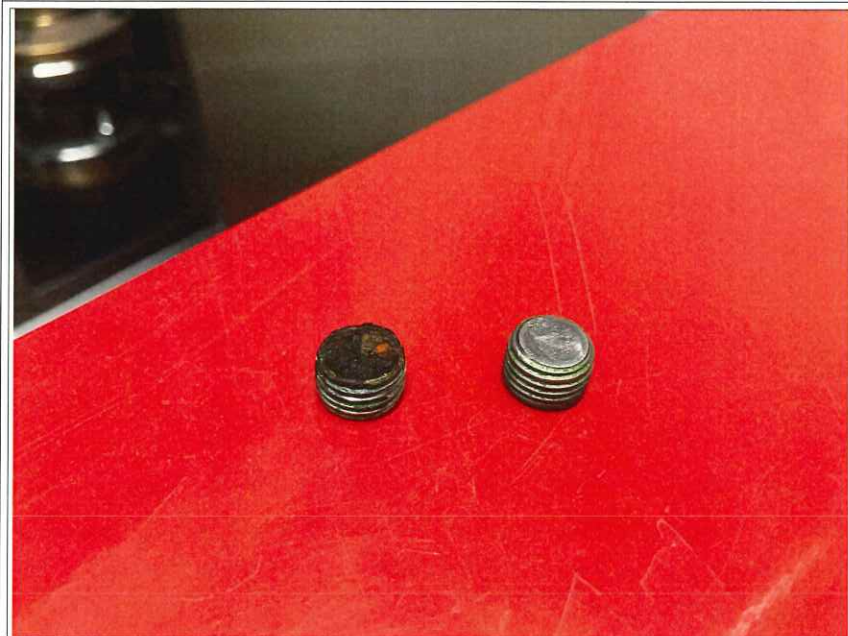
| タイトル | ※4 ポンプの錆 ⇒ 交換部品 |
